NZ 155/2021

## Notářský zápis

na žádost JUDr. Ing. Michala Čapka, advokáta se sídlem Na Boubín 203, Písek – Smrkovice, IČ 00745600, ev. č. advokáta 18140, za účelem zjištění stavu věci podle § 79 zákona č. 358/1992 Sb., o notářích a jejich činnosti (notářský řád), a to stavu materiálu na pozemku parc. č. 67/3 (manipulační plocha) o výměře 10016 m<sup>2</sup> v katastrálním území Měcholupy u Předslavi. -----

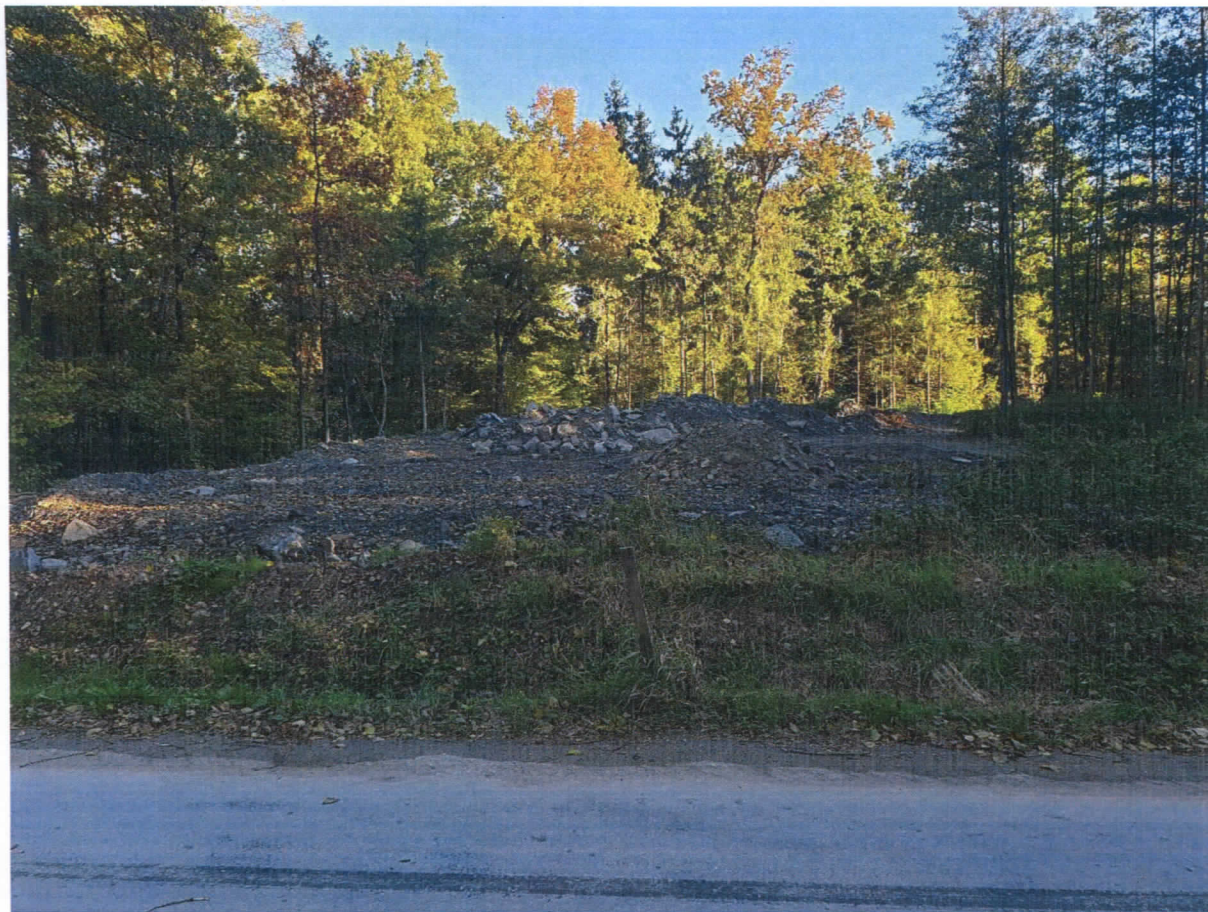
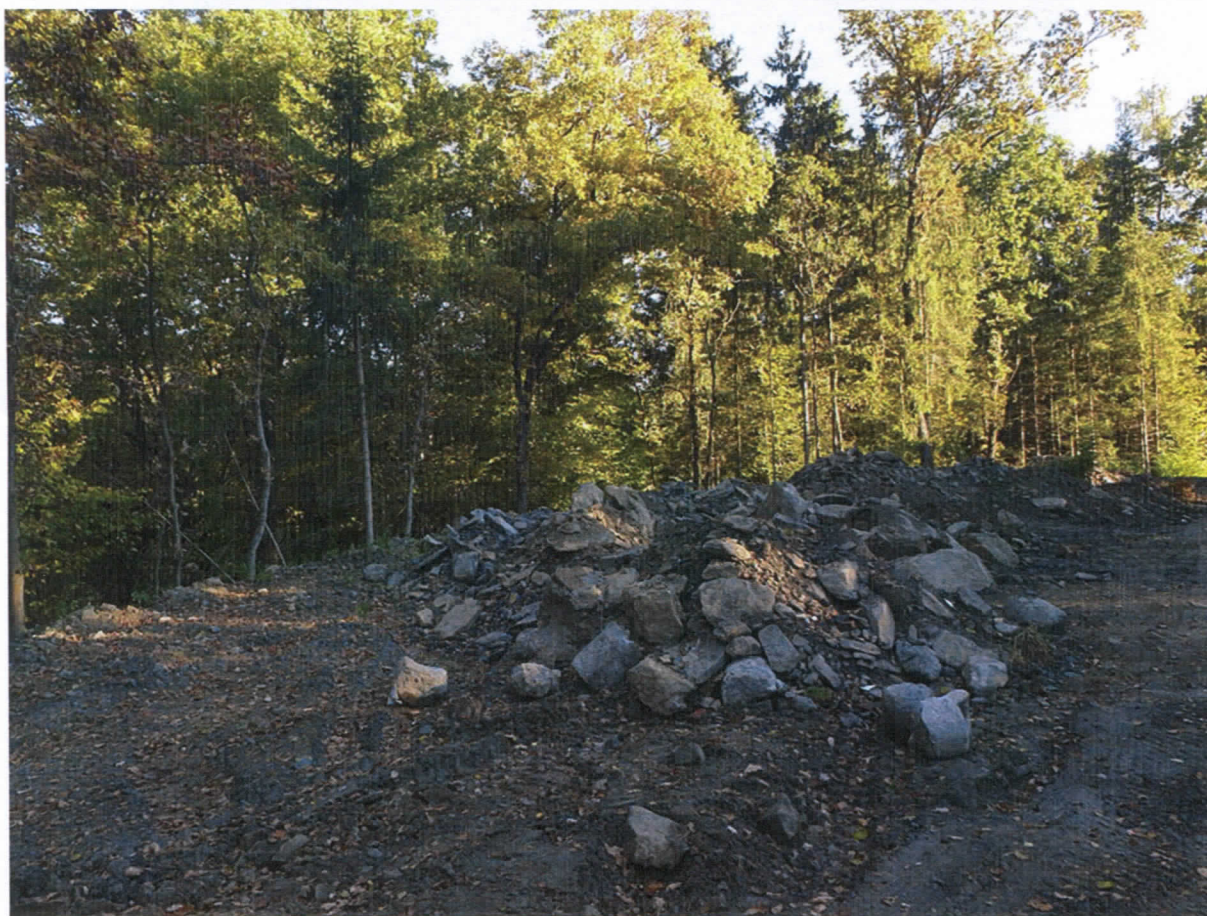
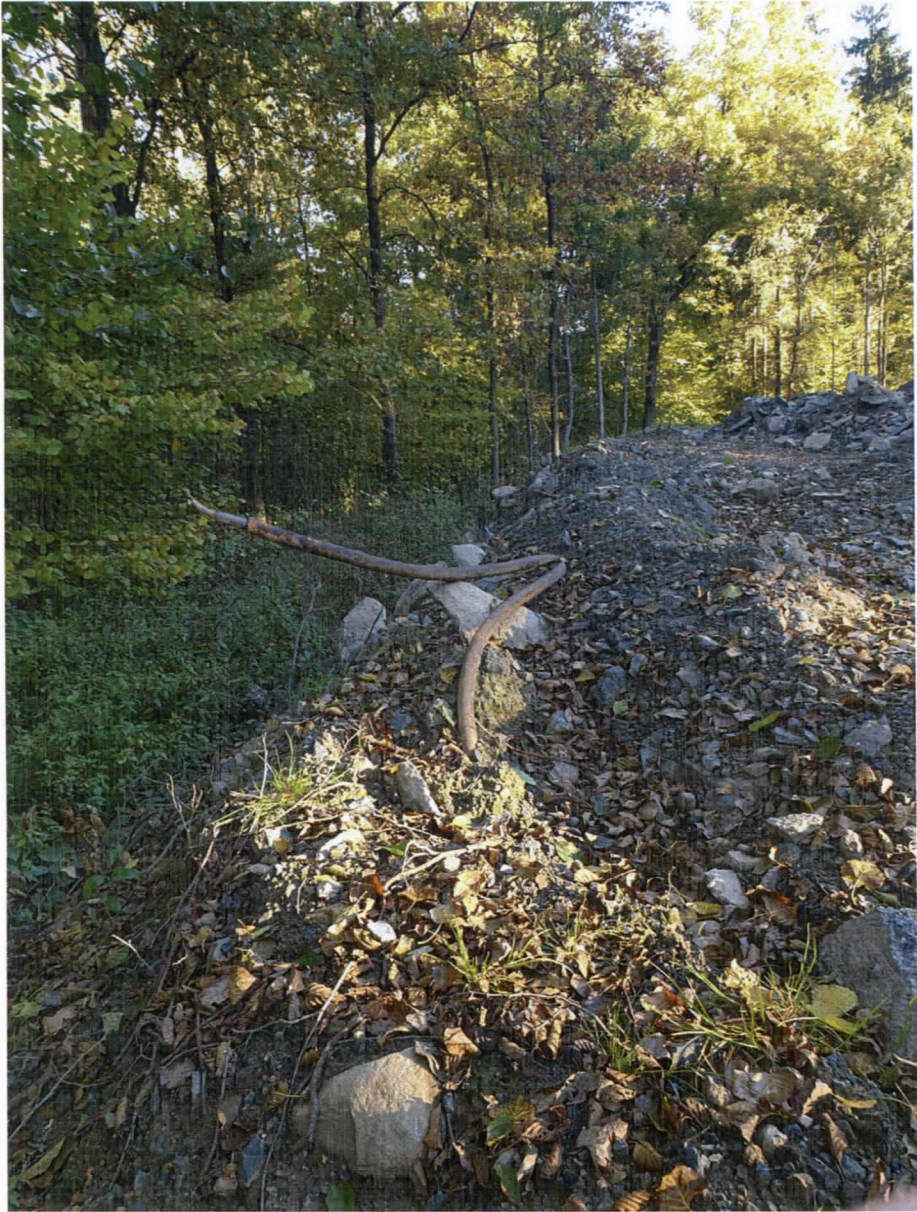
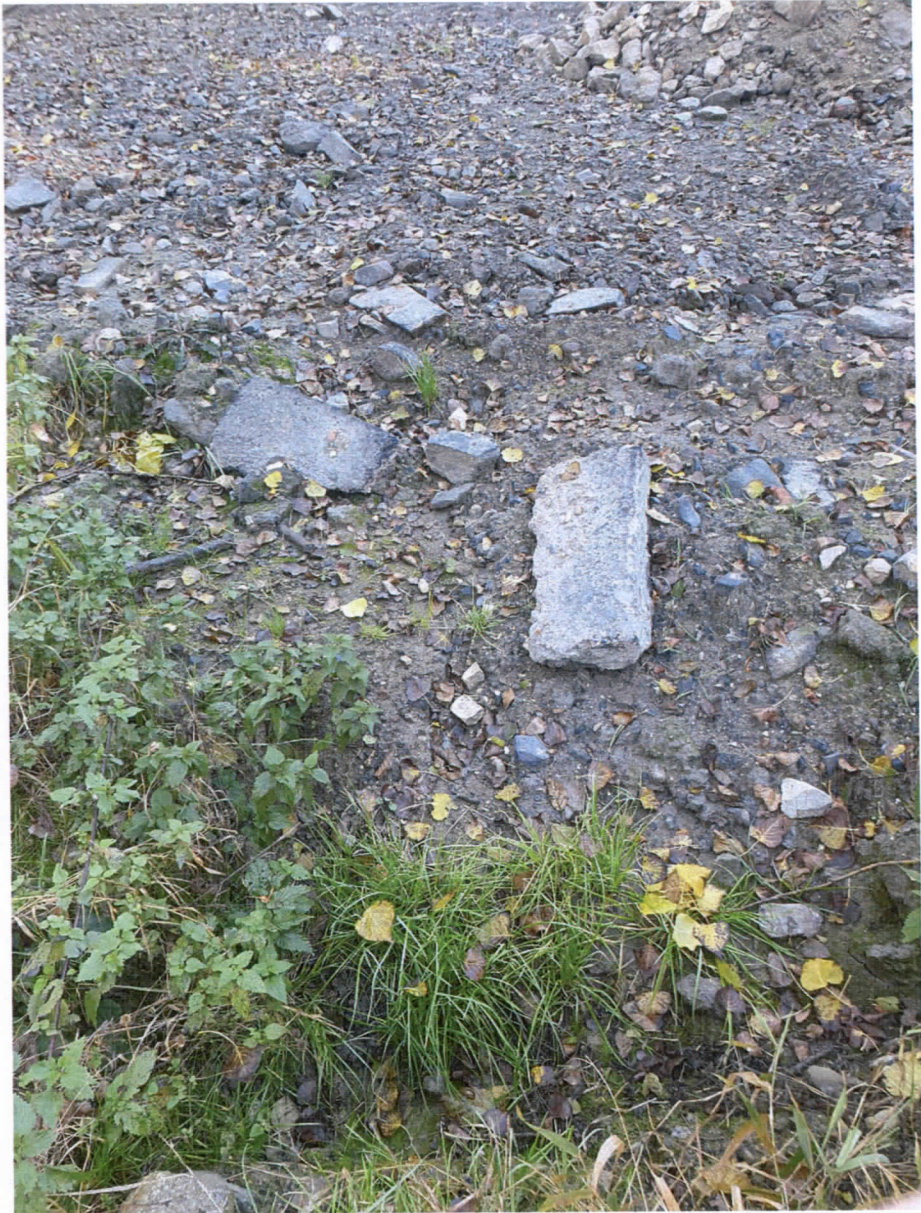
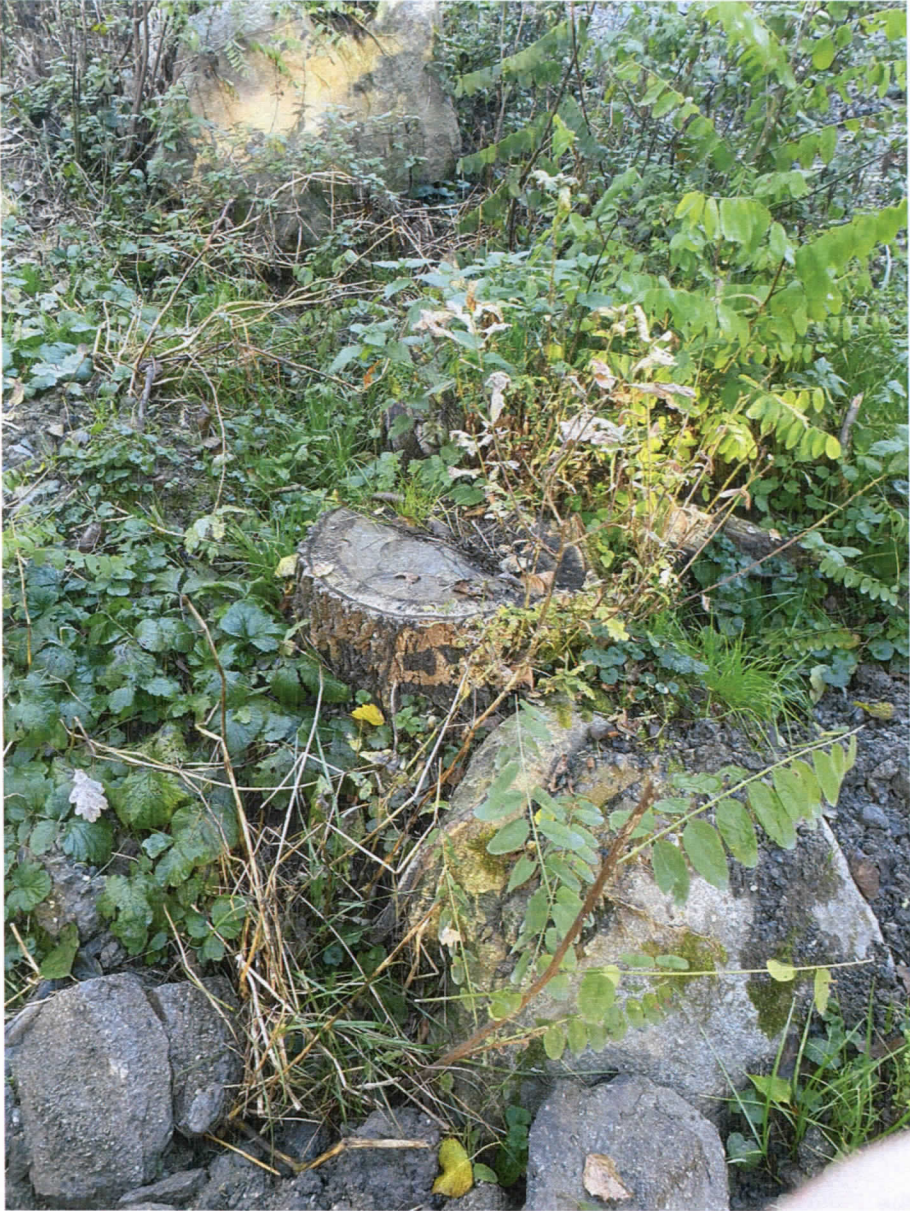
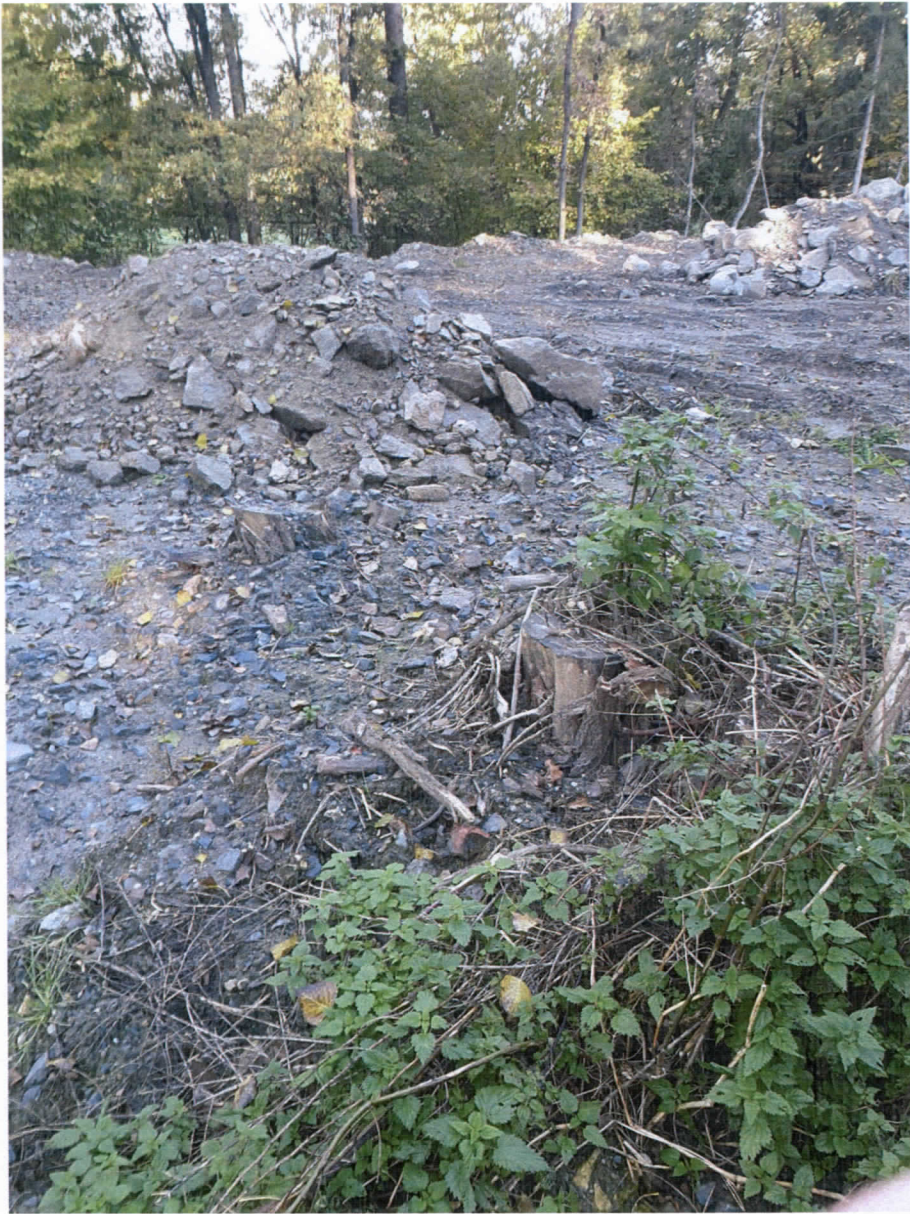
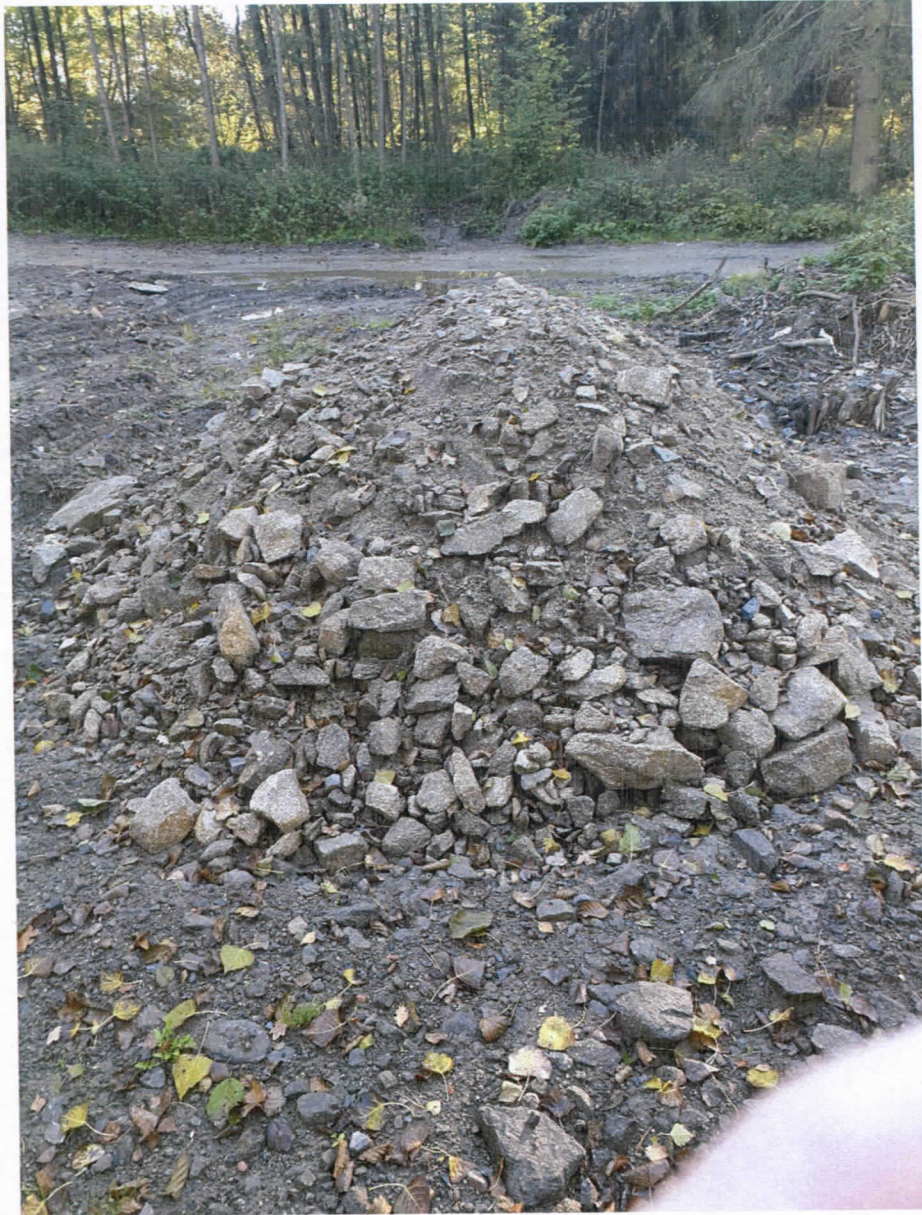
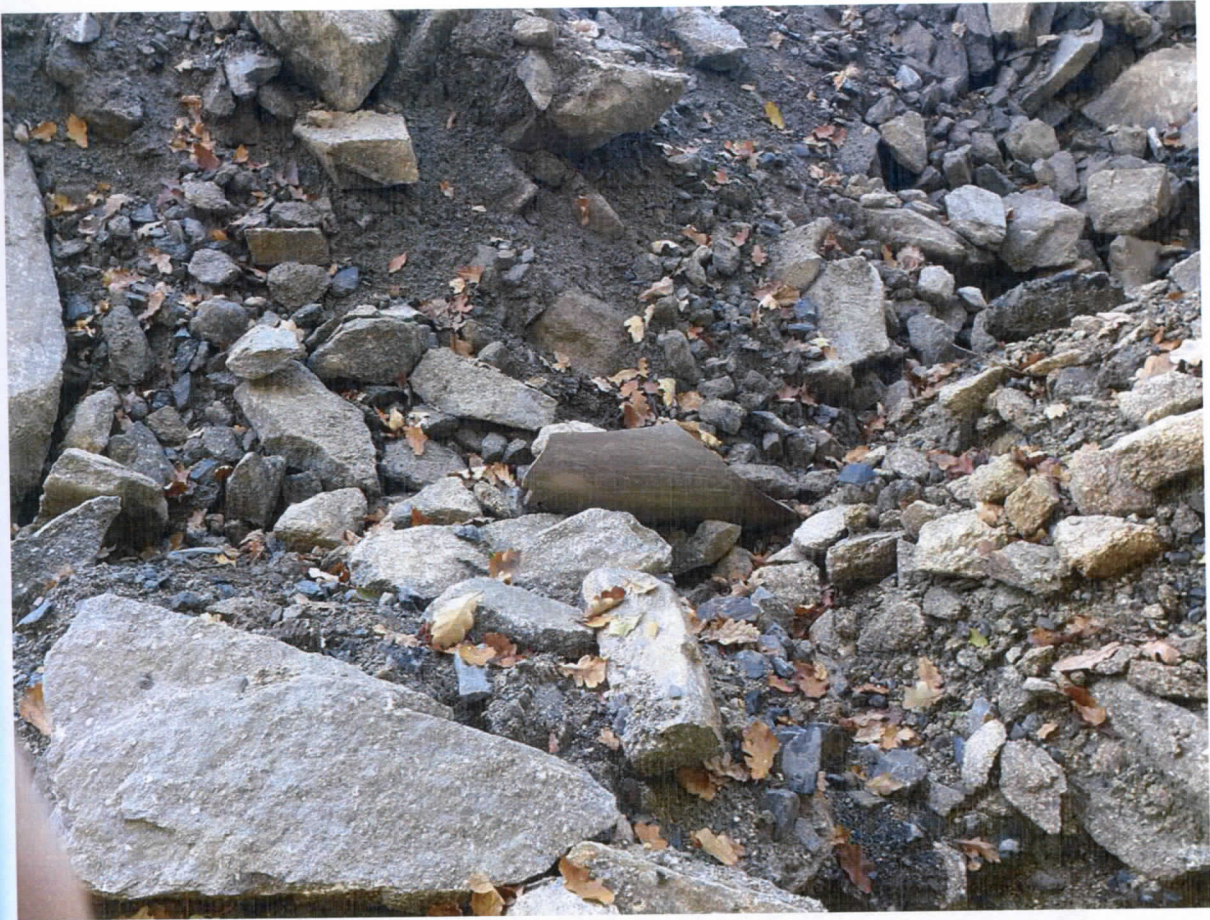
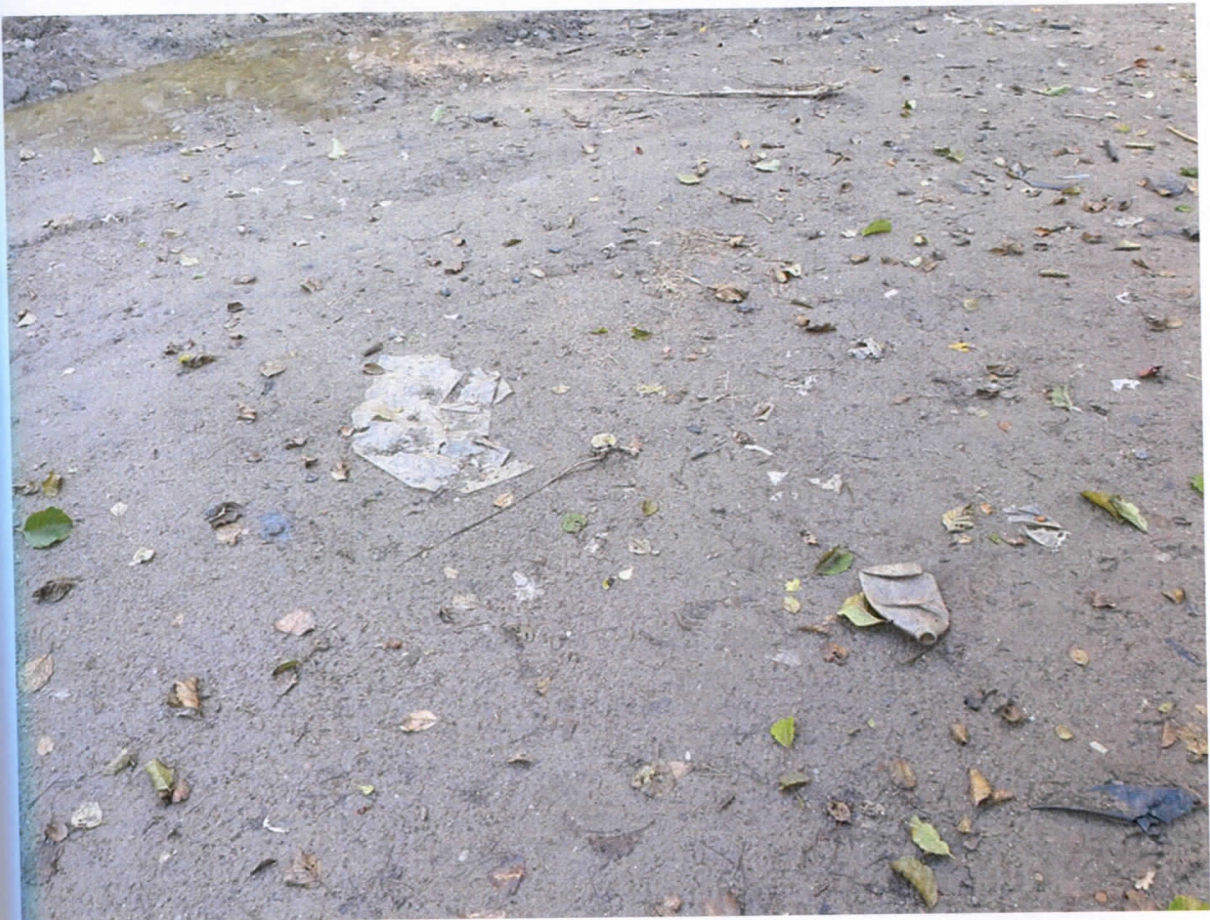
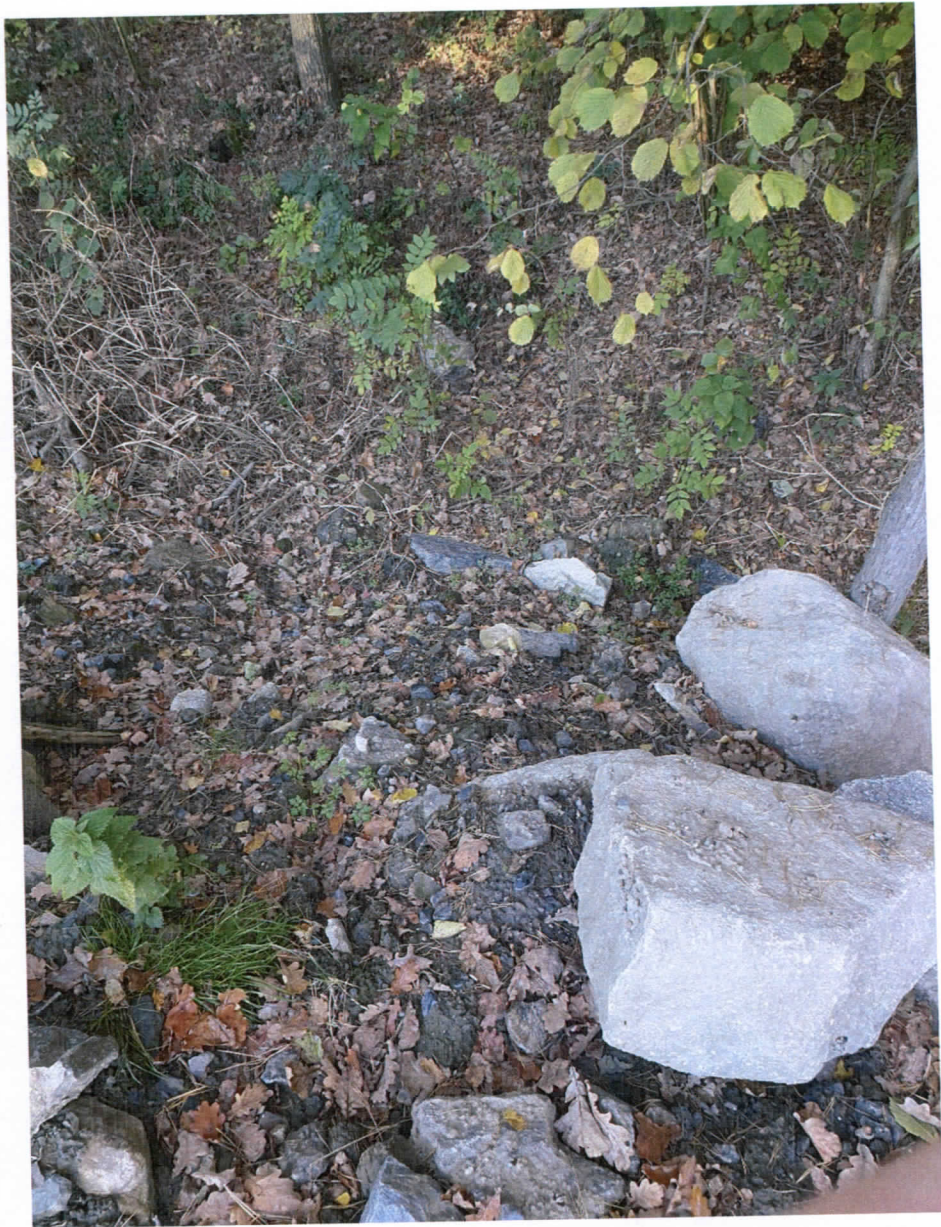
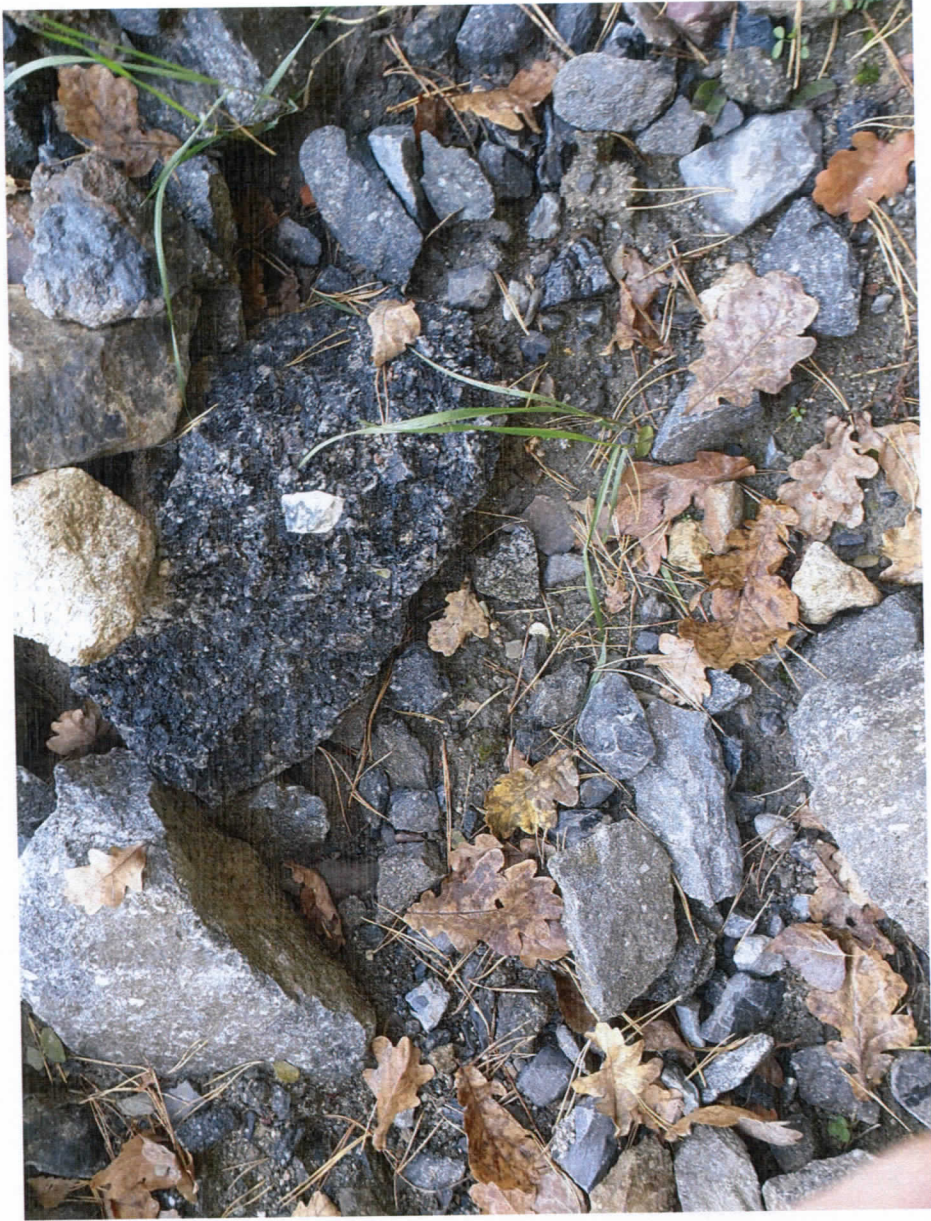
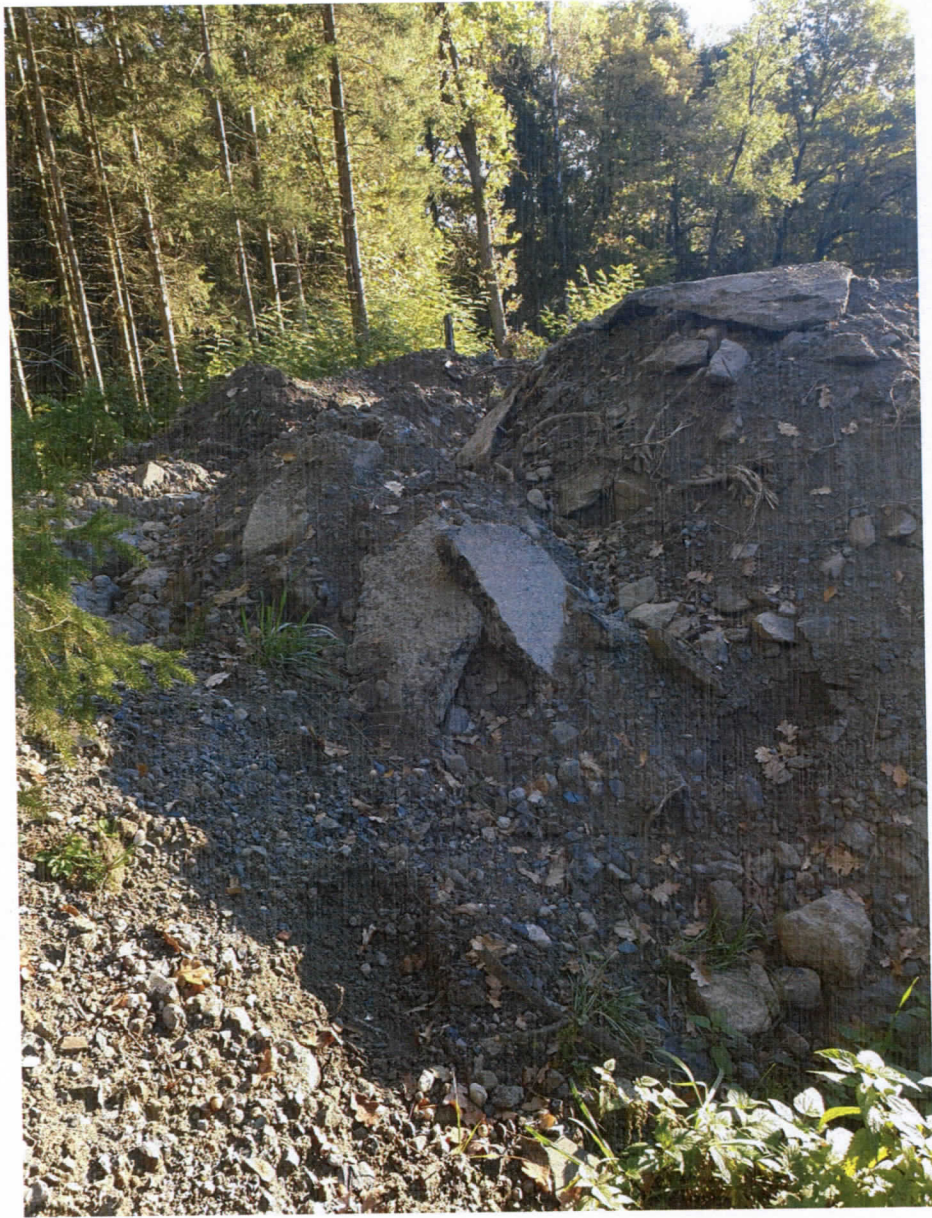
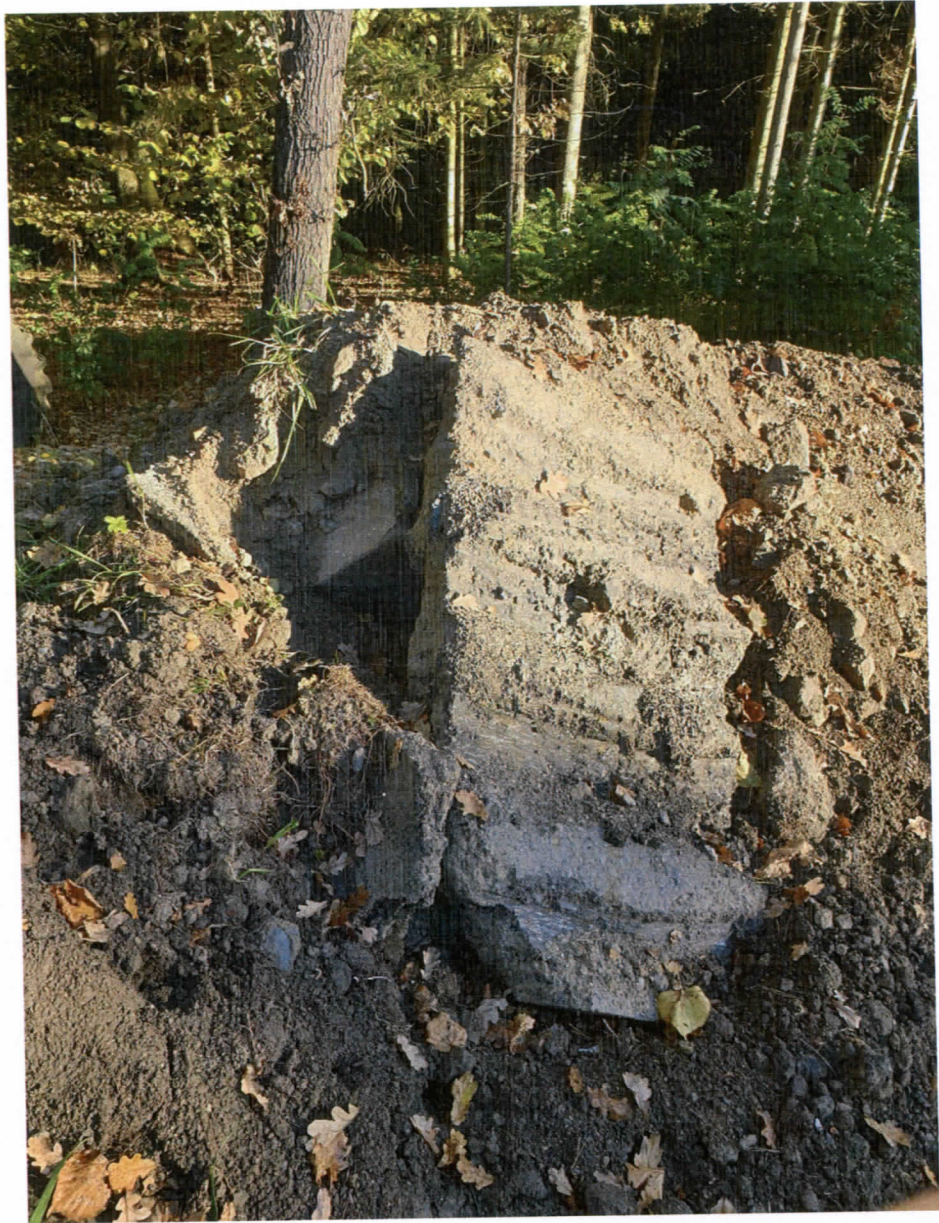
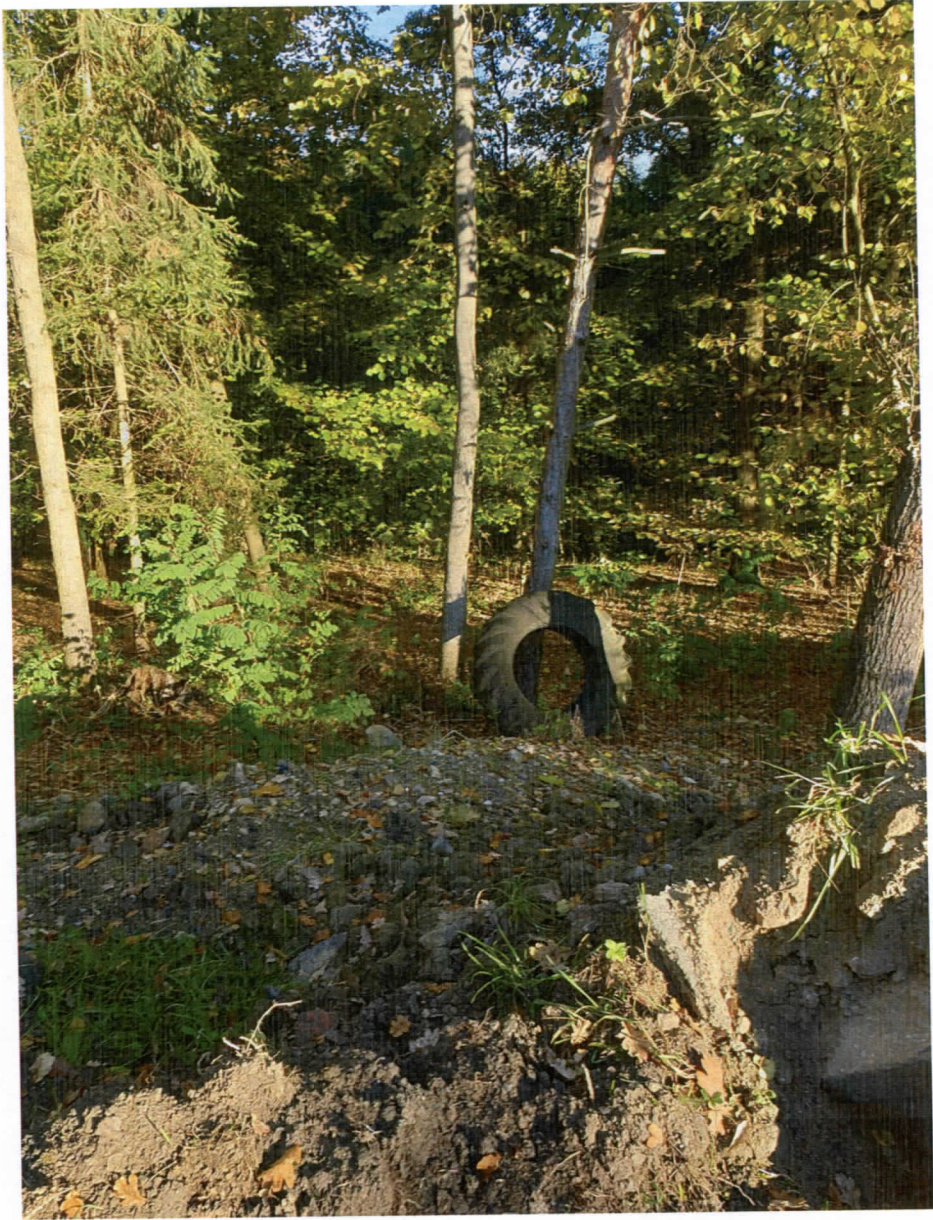
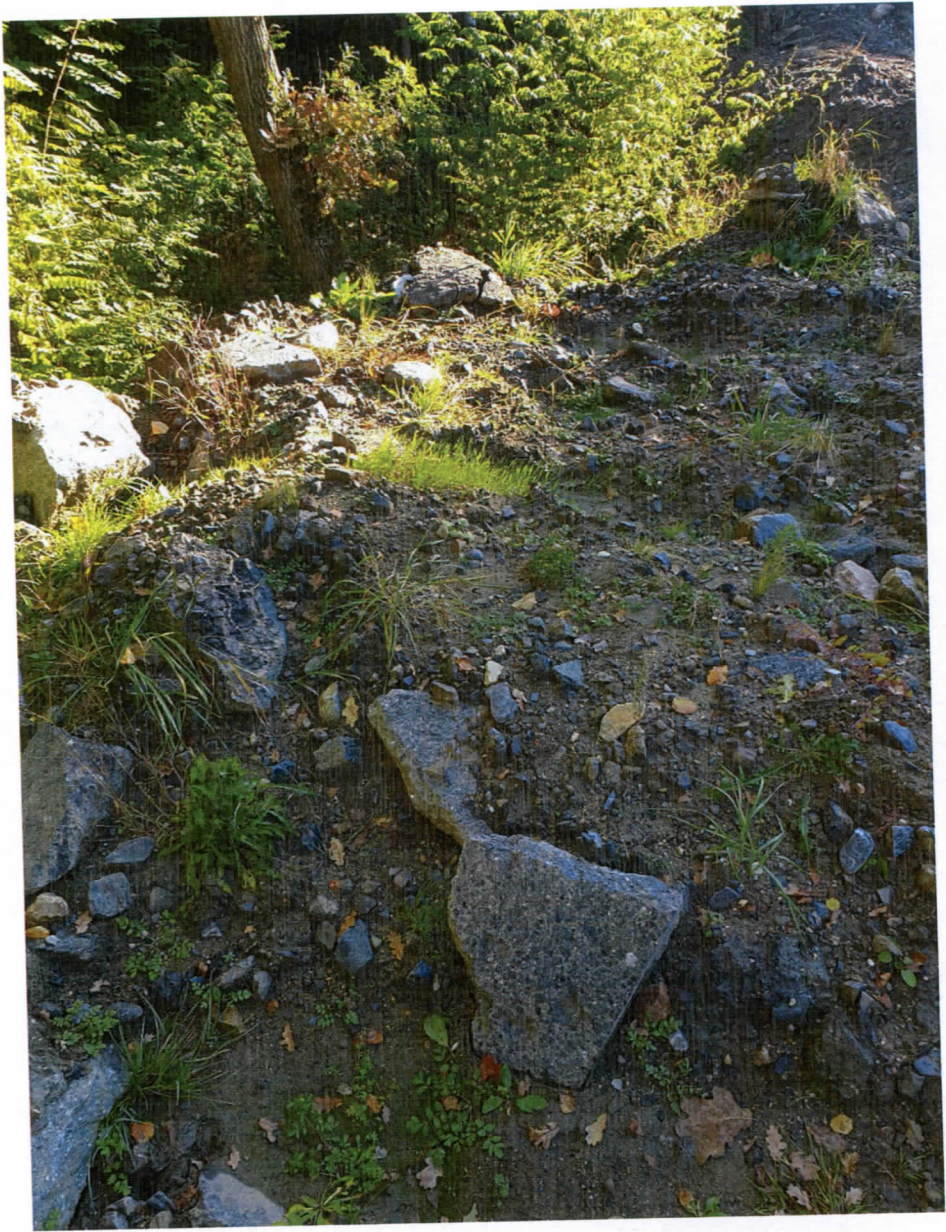
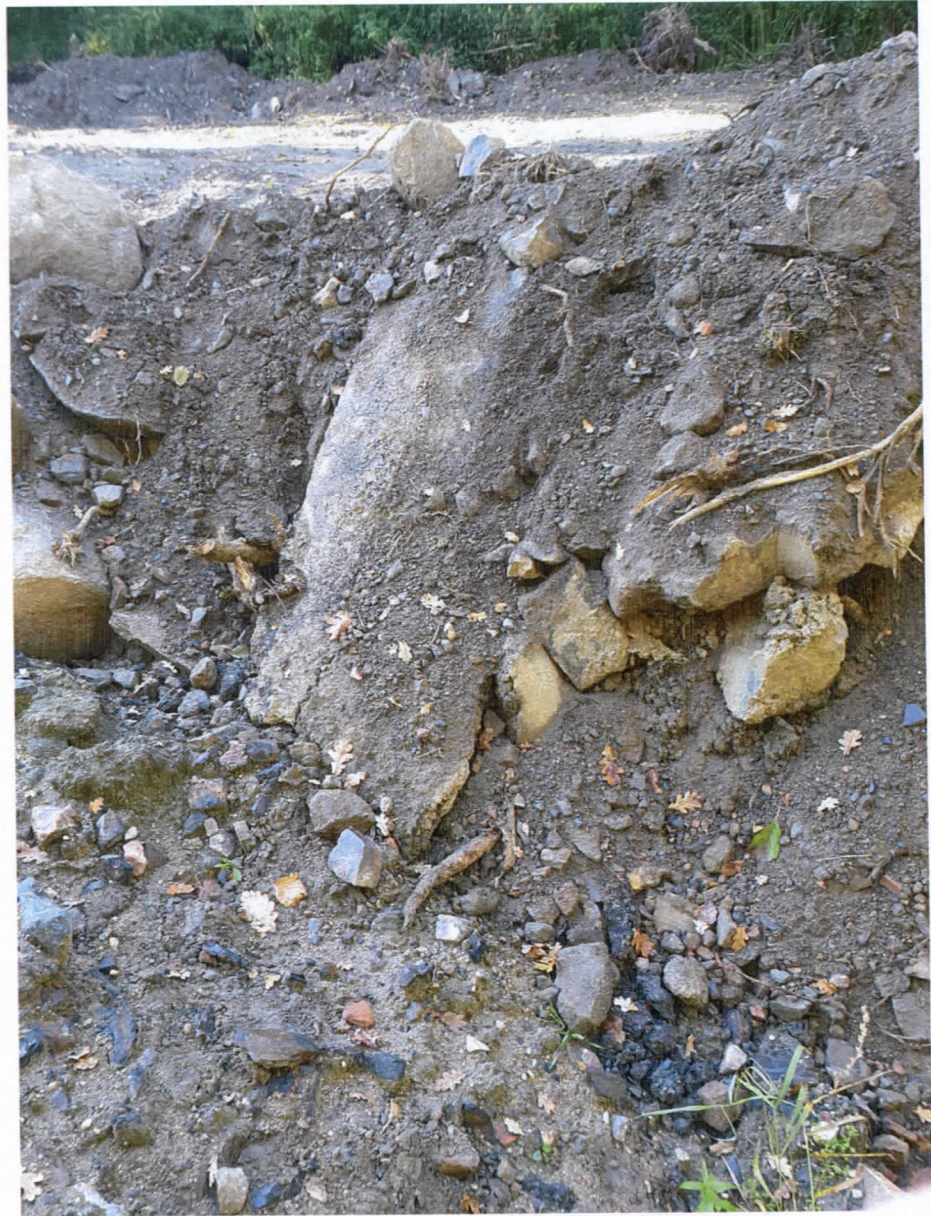
Na pozemek je zbudovaný přístup ze silnice na pozemku parc. č. 396/1 v katastrálním území Měcholupy u Předslavi. Navezený materiál je v různých vrstvách v tloušťce od 0,5 m do cca 4 m a z převážné části byl již srovnaný do roviny. Nyní se naváží materiál další. Při porovnání skutečného stavu se stavem zachyceným na mapě iKatastru vnímám, že navezený materiál pokrývá více jak polovinu plochy pozemku, když v západní části kopíruje jeho hranici. Materiál v navezených hromadách je různorodý, od hlinitého až po kamenitý a v některých hromadách jsou asfaltové kry. Po vstupu na pozemek jsem osvědčování prováděla po směru hodinových ručiček. Stav soustředěného materiálu je zachycený na snímcích, které jsou přílohou tohoto notářského zápisu (příloha č. 2). -----

V navážce vidím železnou trubku s kabelem, kusy asfaltových ker o rozměrech cca 70 cm x 25 cm, pařezy po pokácených stromech, hromadu zeminy a kamenů jiné barvy, než je ostatní materiál. Po západním okraji jsou do lesa napadané asfaltové kry. Je zde zbytek plastové roury, kořenů, velké množství kusů asfaltových ker o rozměrech až 100 cm x 50 cm, pneumatika, koberec, kusy kabelů, igelitu, železa, fólie a molitanu. Nacházím i staré plechové vědro s asfaltem, kusy cihel, bílé keramiky, betonové dlažby a obrubníků. V zadní části navážky je velké množství kmenů živých stromů zahrnuto naváženou zeminou a z několika stromů zbyly jen vysoké pahýly bez větví. Jsou zde i vytrhané pařezy (i o průměru cca 60 cm), kořeny, větve a plastový odpad. -----
